Università degli Studi di Napoli Federico ii

STABILIZZAZIONE DI UNA FRANA PROFONDA CON OPERE STRUTURALI. ANALISI DI UNA CASE HISTORY

CASO DI STUDIO

Il caso studio riguarda il progetto di stabilizzazione e messa in sicurezza, realizzato da Rete Ferroviarie Italiane, del fenomeno franoso del versante tra i km 70+200 e 70+600 della linea ferroviaria Napoli-Reggio Calabria, nel Comune di Pisciotta in provincia di Salerno.

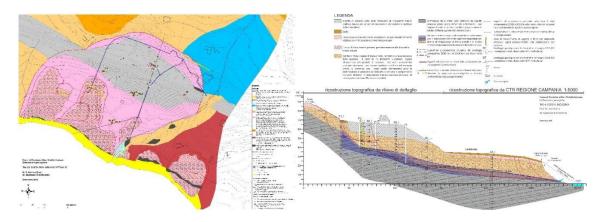
Figura I – pianta e sezione geologica a cura del Prof. Antonio Santo

Il motivo di tale instabilità generale è legato alla conformazione geologica della costa alla concomitante e continua azione erosiva operata dal mare e al carico dovuto dal rilevato ferroviario.

L'innesco ed il movimento di queste frane è altresì favorito da una costante circolazione idrica sotterranea che si instaura alla base dei detriti di frana, permeabili per porosità, e i sottostanti terreni della Formazione delle Crete Nere a prevalente componente argillosa e perciò impermeabile. Il netto contrasto di permeabilità crea una falda le cui emergenze superficiali sono evidenti in numerose piccole sorgenti.

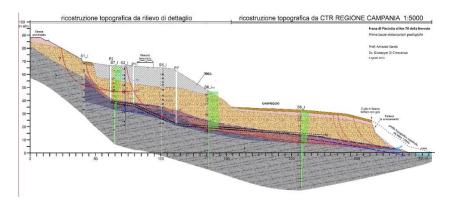
Dall'elaborazione di tali dati è possibile affermare che il movimento franoso avviene, seppur molto lentamente, lungo una superficie di scorrimento situata lungo il contatto stratigrafico tra il substrato (stabile delle Crete Nere) e la parte superiore costituita dai detriti di frana [Figura 3].

Figura 3 – Sezione con profili inclinometrici.

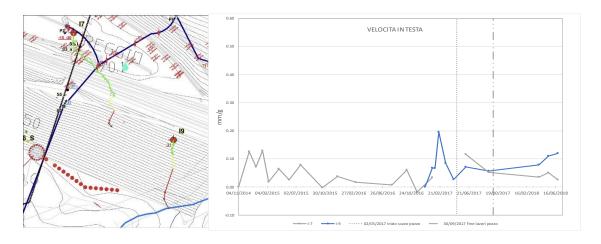
Figura 4 – A sinistra:In verde i vettori spostamento misurati prima dell'inizio dei lavori. In giallo quelli misurati durante la realizzazione del pozzo strutturale. In rosso quelli misurati dopo la realizzazione del pozzo. In nero quelli misurati dopo la realizzazione di 4 pali. A destra le velocità in testa agli inclinometri

Dalla lettura dei vettori spostamento, come confermato anche dalle velocità ricavate in testa ai due inclinometri riportati in *[Figura 4]*, è possibile notare che prima della realizzazione del pozzo strutturale tali inclinometri avevano rilevato degli spostamenti comparabili. Ultimati i lavori del pozzo, gli spostamenti (e la velocità) si sono ridotti notevolmente per l'inclinometro I7, che risente quindi dell'effetto benefico dell'infrastruttura, mentre ciò non accade per l'inclinometro I9, troppo lontano dal pozzo e per il quale sarà fondamentale l'esecuzione della fila di pali sul fianco sinistro della frana.

Dall'analisi dei vettori spostamento e delle velocità in testa agli inclinometri è evidente che il pozzo drenante sta attenuando gli spostamenti della verticale. Tali spostamenti sono inferiori a quelli registrati nella verticale nonostante questo sia sul fianco e non nel corpo centrale della frana.

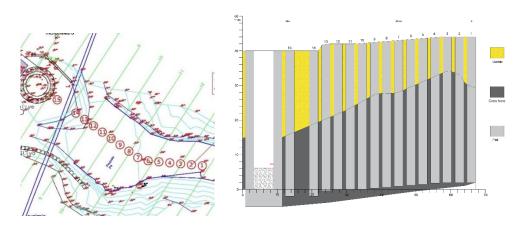
Con il proseguire delle lavorazioni di realizzazione dei pali è stato poi possibile ricavare una sezione trasversale dei terreni del versante nella quale si evince che partendo dal corpo centrale (dove è ubicato il pozzo) e spostandosi verso il fianco sinistro della frana si ha una riduzione dello spessore dei detriti e, essendo i pali tutti della medesima lunghezza, un incremento del tratto ammorsato nelle Crete Nere [Figura 5].

Figura 5 – Sezione trasversale al corpo di frana

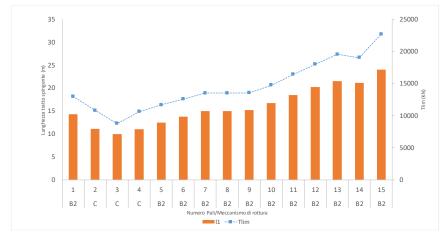
Figura 7 – Meccanismi di rottura dei pali al variare del tratto spingente

Dalle analisi effettuate sul carico limite e sui meccanismi di rottura dei pali risulta che il meccanismo di rottura prevalente è di tipo strutturale e comporta la formazione di una cerniera plastica nel tratto di palo che attraversa il substrato. Confrontando però il valore dello sforzo di taglio che il palo in tali condizioni trasferisce al terreno si nota che è sempre maggiore (e in alcuni casi ben di un ordine di grandezza) del taglio ultimo ricavato nella verifica della sezione allo SLU. Per tali motivi nessuno dei meccanismi di rottura ricavati dall'abaco si verifica, ma l'azione limitante risulta quella tagliante (rottura fragile) contraddicendo il principio della gerarchia delle resistenze.

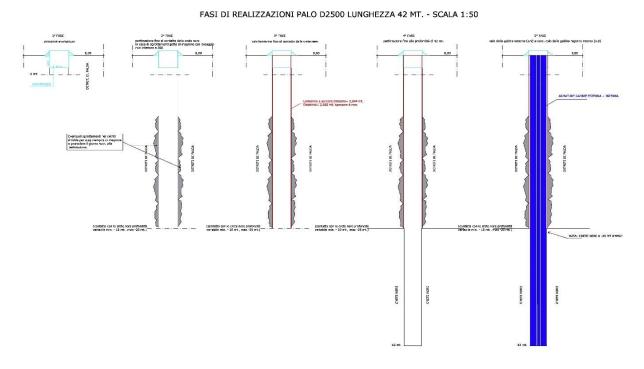
Figura 9 – Fasi realizzative pali φ2500

Per quanto concerne invece la realizzazione dei pali (D=2.5 m, L=42 m), essa è stata eseguita in 5 fasi (tarate sui tentativi fatti precedentemente su dei pali prova) [Figura 9].
