UNIVERSITÀ DEGLI STUDI DI NAPOLI FEDERICO II

TESI DI LAUREA

IN SISTEMAZIONE DEI BACINI IDROGRAFICI

INDAGINI PRELIMINARI PER LA SISTEMAZIONE DEL RIO D'ITRI

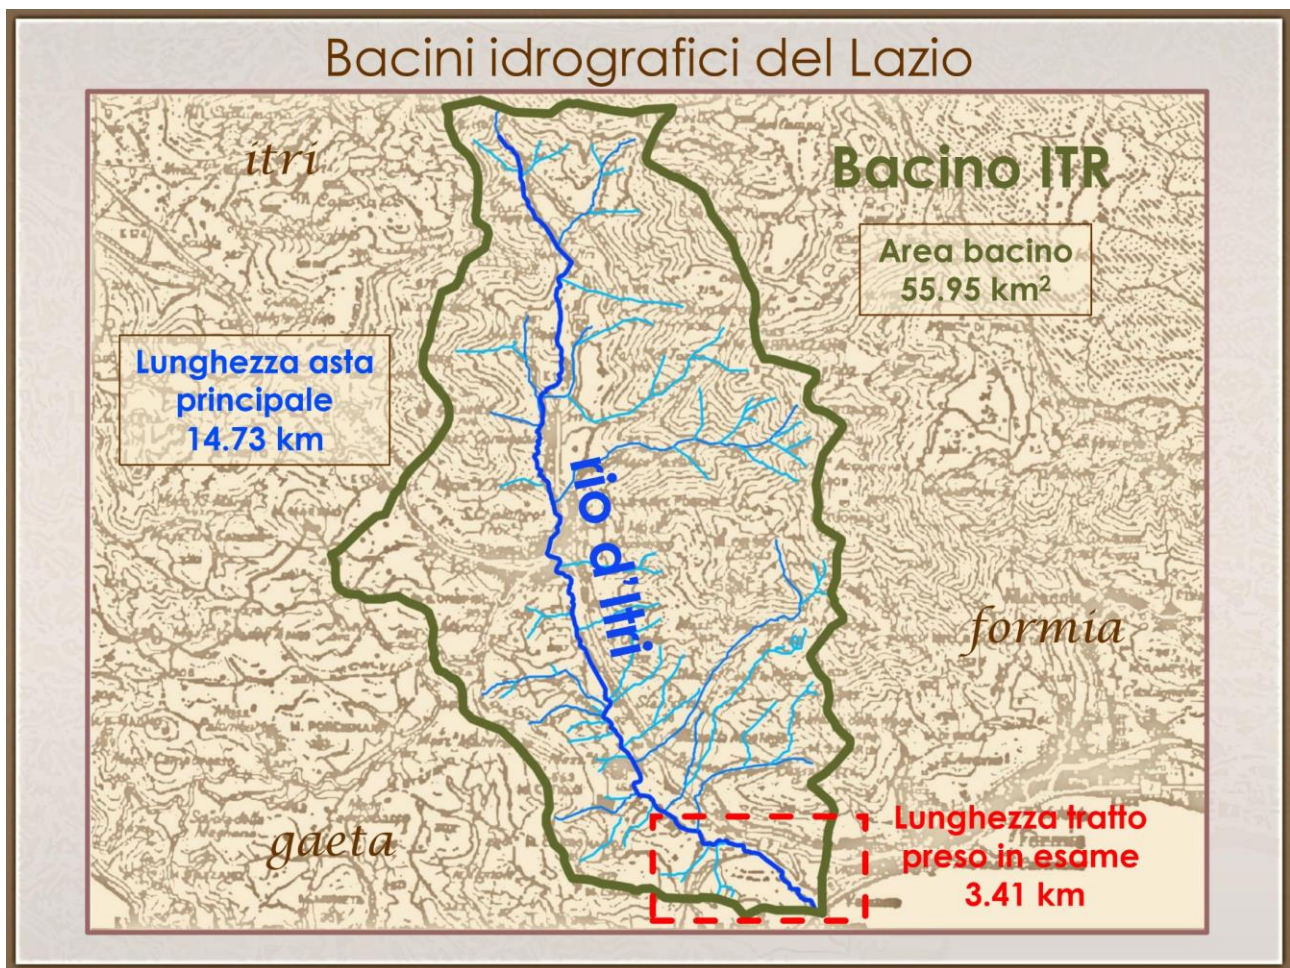
Gli eventi citati non riguardano però l'intero corso d'acqua ma solo una parte di esso, nello specifico il tratto terminale che si estende da valle a monte per circa 3,5 km.

Questo stesso tratto è, infatti, individuato nel Piano Stralcio per l'Assetto Idrogeologico (PAI) come "Area a pericolo A1". Anche l'indicazione del PAI risulta alquanto generica nell'individuazione delle aree che, effettivamente, rappresentano un pericolo nel territorio, per cui, ciò che ci si propone di fare
