**UNIVERSITÀ DEGLI STUDI DI NAPOLI *FEDERICO II***

SINTESI DELL'ELABORATO DI LAUREA

**INDAGINI SPERIMENTALI SUGLI EFFETTI DELL'ACQUA DI FALDA  
SUI MATERIALI COSTITUENTI I MANUFATTI INTERRATI DELLA  
LINEA 6 DELLA METROPOLITANA DI NAPOLI**

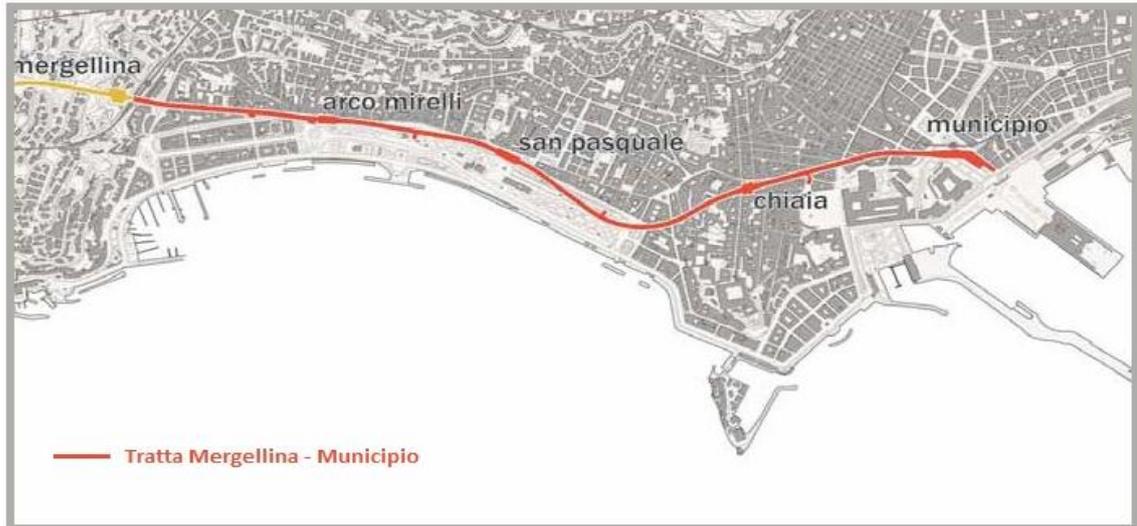
Figura 1 – Tratta Mergellina-Municipio della Linea 6 della Metropolitana di Napoli

Nel lavoro di tesi è stato affrontato, avvalendosi dei risultati conseguiti da prove sperimentali all'uopo eseguite, il problema del decadimento delle caratteristiche chimiche, fisiche e meccaniche del calcestruzzo adoperato per la realizzazione della galleria ferroviaria della tratta Mergellina-Piazza Municipio della Linea 6 della Metropolitana di Napoli (Figura 1), per effetto di un'eventuale aggressione chimica compiuta dall'acqua della falda in cui essa è immersa.

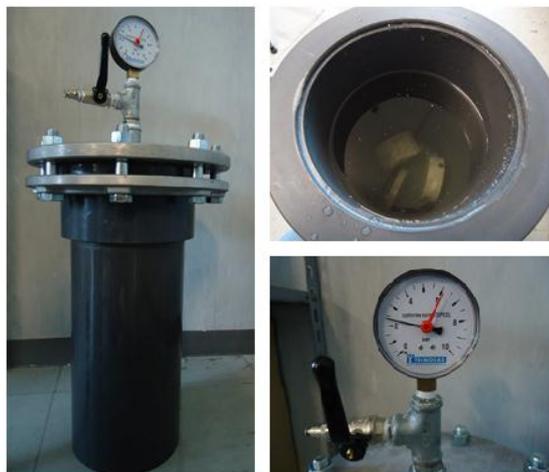
A seguito di una caratterizzazione chimica dell'acqua di falda volta a determinare il contenuto di quei sali (cloruri, solfati, silicati e solfuri) che, in accordo con la letteratura tecnica, più di altri sono responsabili del degrado chimico del calcestruzzo, i provini sono stati posti per un periodo di circa cinque mesi all'interno di contenitori in grado di riprodurre le reali condizioni di pressione a cui la galleria è sottoposta, riempiti con i diversi campioni d'acqua prelevati in falda (Figura 2).

Figura 2 – Contenitori in PVC

Settimanalmente, da ciascun contenitore, è stata prelevata dell'acqua destinata ad essere analizzata chimicamente. La lettura dell'andamento assunto nel tempo dalle concentrazioni dei diversi sali disciolti in acqua ha consentito uno studio delle conseguenze di un contatto prolungato tra il calcestruzzo e l'acqua di falda.

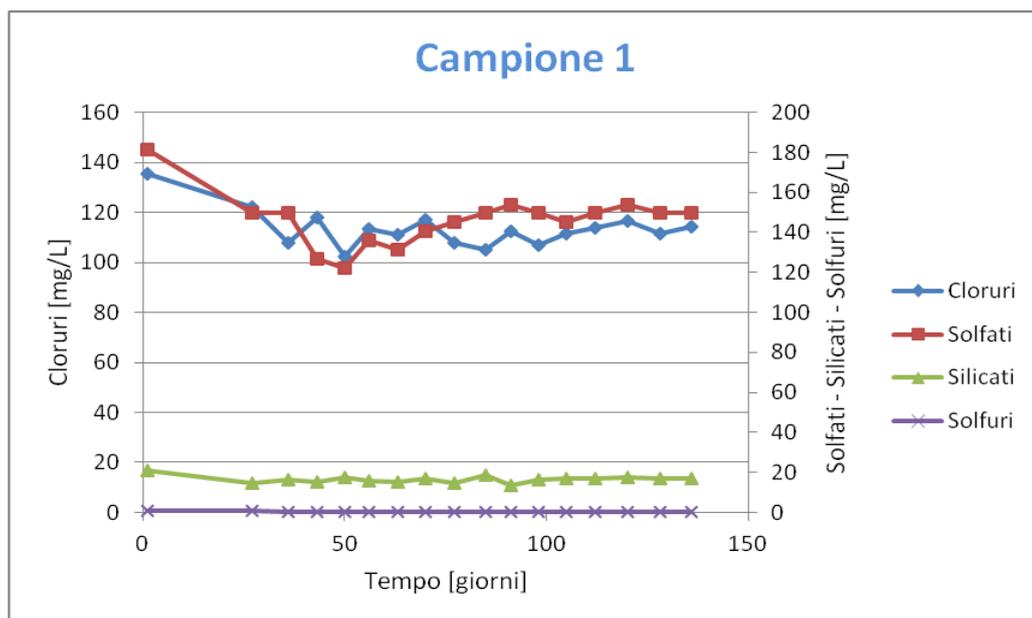
Le analisi dell'acqua effettuate settimanalmente durante l'intero periodo di osservazione hanno evidenziato concentrazioni costanti di silicati e solfuri, un leggero aumento del pH ed un adsorbimento superficiale di sostanze quali cloruri e solfati nelle prime settimane, a cui ha fatto seguito una stabilizzazione dei valori (nella Figura 3 sono riportati gli andamenti rilevati nelle acque emunte dal Pozzo 1).

Figura 3 – Variazione della concentrazione di cloruri, solfati, silicati e solfuri nel tempo nel Campione 1

L'unica eccezione ha riguardato il provino di calcestruzzo immerso nel campione di acqua numero 7, che nei primi giorni di contatto ha rilasciato un modesto, ma non trascurabile, quantitativo di ioni  $\text{Cl}^-$ , con ogni probabilità provenienti dagli inerti.
